# ある土留め掘削におけるGPSの活用

岩崎, 好規; 増成, 友宏

岩崎, 好規 ...[et al]. ある土留め掘削におけるGPSの活用. 地盤工事における観測施工シンポジウム 2013: 共同研究 (一般共同研究) 23G-04.

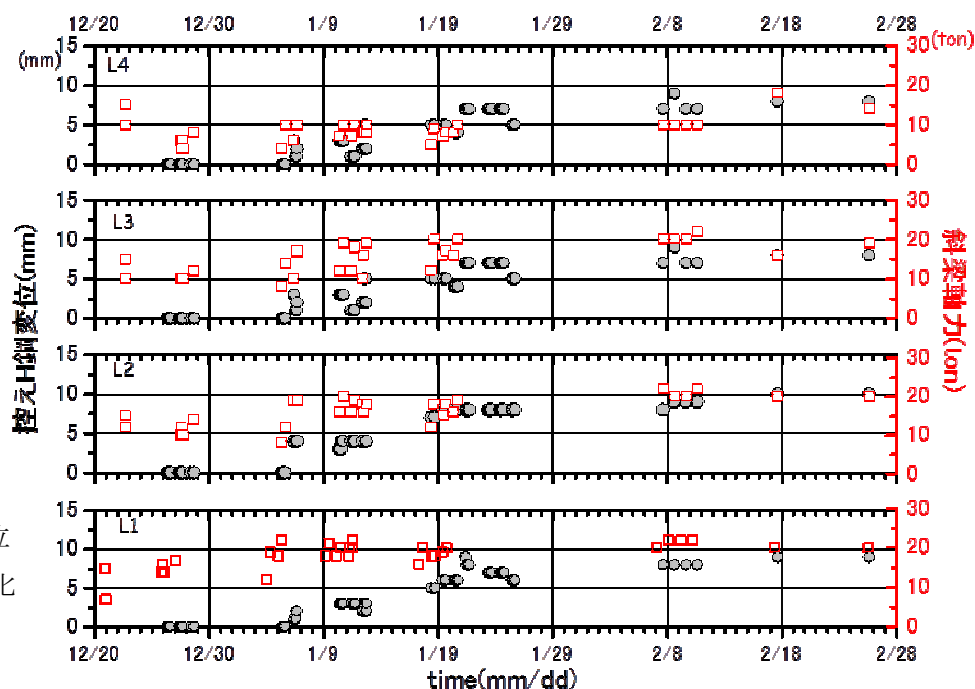
図-13 控H鋼の水平変位  
および斜梁の軸力変化

図-13に控えH型杭および斜梁の軸力の計測値の経時変化を示した。これらの計測は、トータルステーションおよび油圧ゲージの読み取り値である。斜梁の設置時には、初期軸力(15ton/本)が導入されたが、掘削の進行と共にやや減少したが、1月5日の最終掘削レベルに到達したのち、控えH型鋼の水平変位は増加し、荷重は増加して20ton、変位も5mm程度増加しているが、山留のH鋼の天端変位量と同程度のものである。

1月5日の最終掘削レベルのあと、経過観察を実施していたが、図-13に見るように軸力は減少せず、応力緩和は期待できない状態であった。斜梁を撤去するまえに、マンション棟の側壁を立ち上げ、図-14に示したように土留め壁と側壁の間にモルタル混合土を支圧材として締固めて充填したあと、4月9日に斜梁の撤去を実施した。実施の前後にH鋼矢板の変位を計測したが、水平変位は観測されなかった。

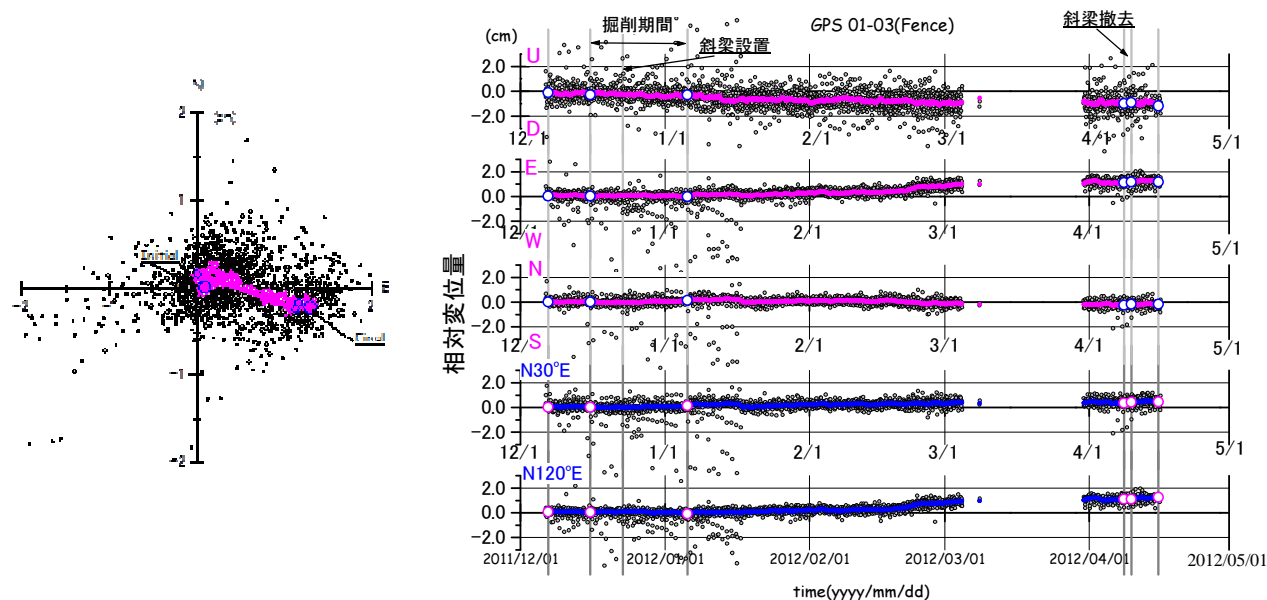
図-15 現場内基準点を固定点とした隣接マンションの擁壁フェンスの変位

として、スタティック処理をして、1時間ごとの変位を求めて図-15に示した。測量による変位は、沈下が1cm程度見られたが、水平変位は認められなかった。GPSにおいては、3月から約1月間の欠測があるが、場内の

基準点と比較して、図・15 に示したように、沈下は 1 cm、水平変位は東に約 1 cm、南に数mmの変位の動きが見られた。

この結果を、図・15 に変位軌跡として示したが、N120°E の方向に約 1 cm移動したことになる。

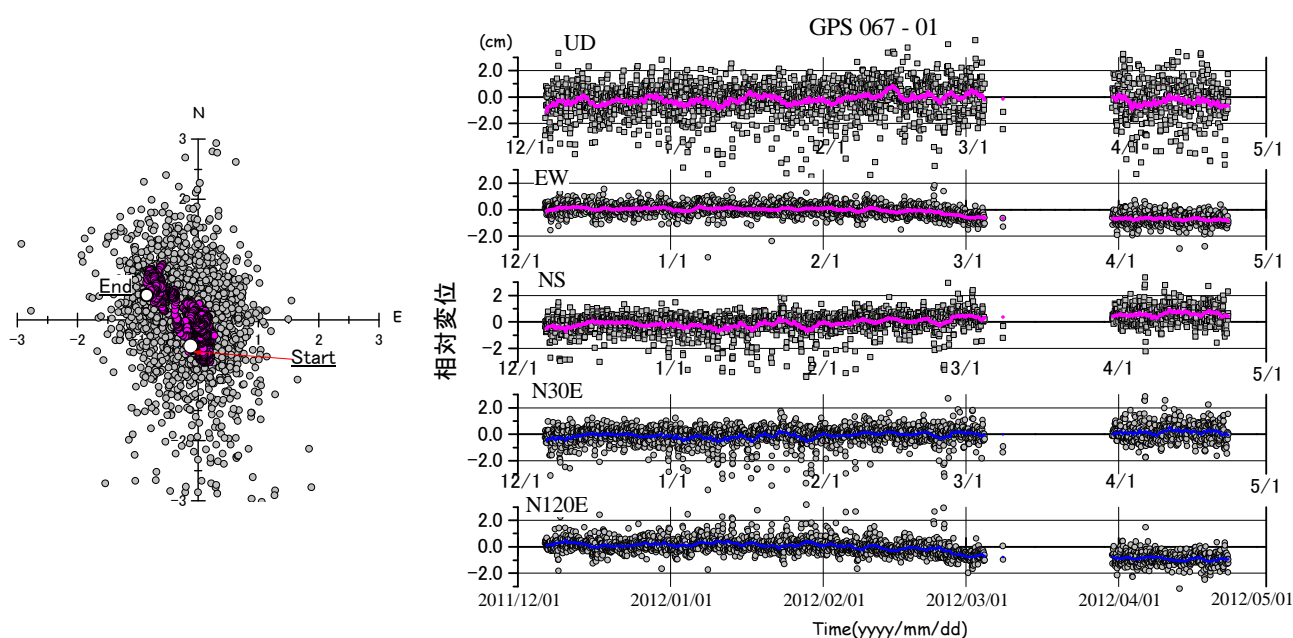
図・17 箕面電子基準点を基準点とした 01 基準点の変位

図-16 および図-17 に、箕面電子基準点(067)を基準点として、現場内観測点(01)およびフェンス(03)の変位を示した。場内基準点は、箕面基準点に対して  $N120^{\circ}E$  の反対方位に向かった変位が認められる。東西・南北平面の軌跡で見ると、 $N45^{\circ}W$  の方向となり、図-15 で示した方位とは若干異なるが、ほぼ、反対方向で、変位量はほぼ 1cm 程度で等しい。図-17 では、フェンスの箕面基準点からみた変位を示したが、有意な変位は認められない。

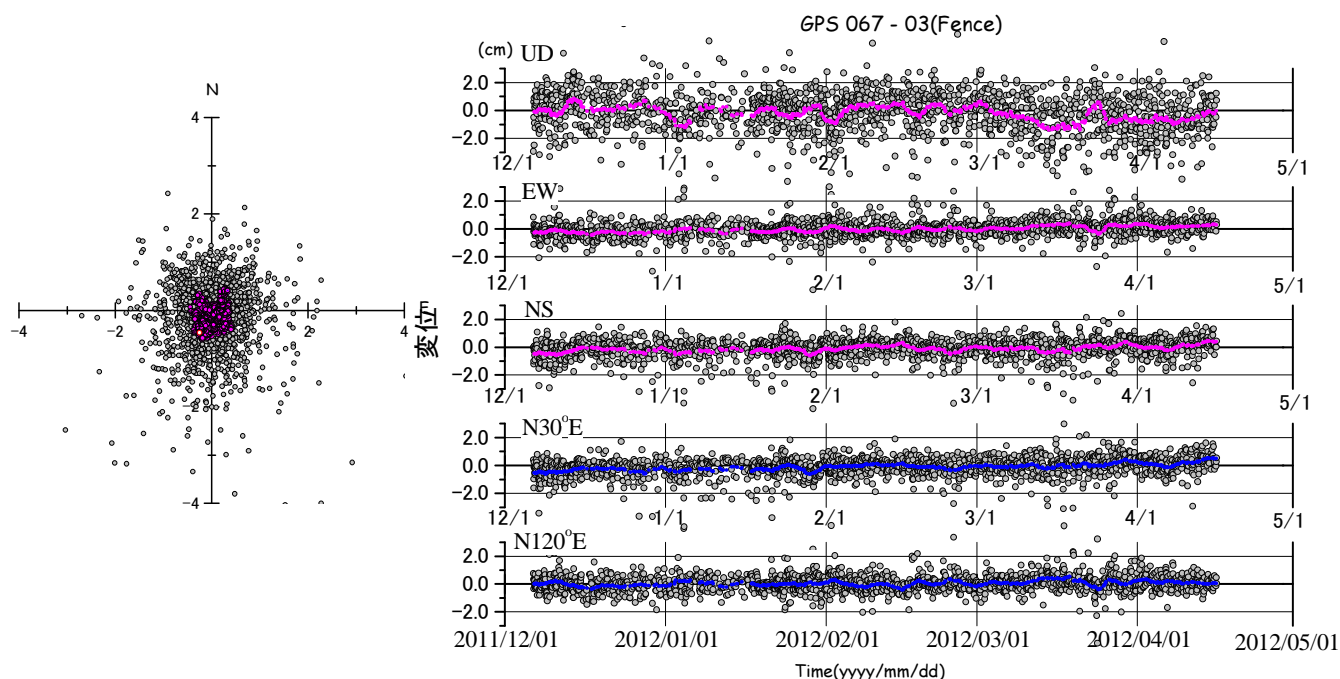
図-17 箕面電子基準点を基準点とした 03 観測点（フェンス）の変位
